# 건축물 재조사 보고서

2020년 학교건축물 석면지도 재조사 용역

[ 안좌고등학교 ]

주식회사 새날환경안전연구원

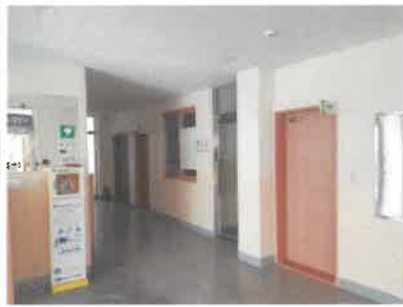
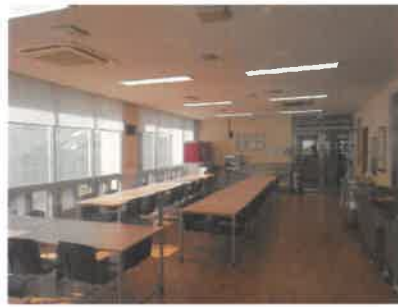
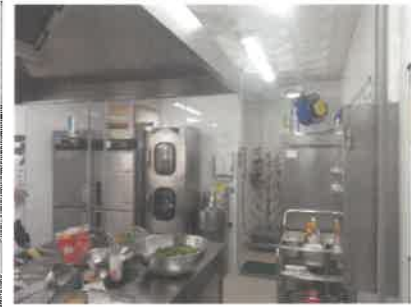
실 명		출	실 명		급식실	실 명		조리실
조사 결과		석면함유자재 없음	조사 결과		석면함유자재 없음	조사 결과		석면함유자재 없음
자재현황	지붕재	-	자재현황	지붕재	-	자재현황	지붕재	-
	천장재	석고텍스		천장재	텍스		천장재	SMC
	벽 재	시멘트몰탈		벽 재	시멘트몰탈		벽 재	타일
	바닥재	인조대리석		바닥재	데코타일		바닥재	타일
석면함유자재	위 치	-	석면함유자재	위 치	-	석면함유자재	위 치	-
	자재명	-		자재명	-		자재명	-
	비 고	-		비 고	-		비 고	-

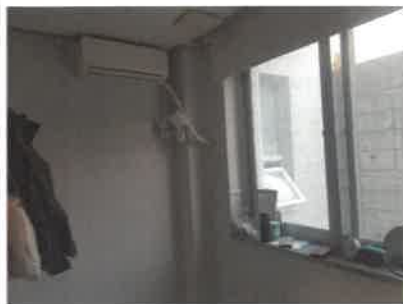
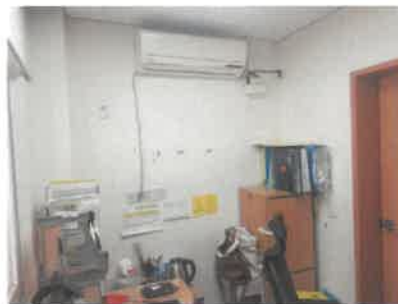
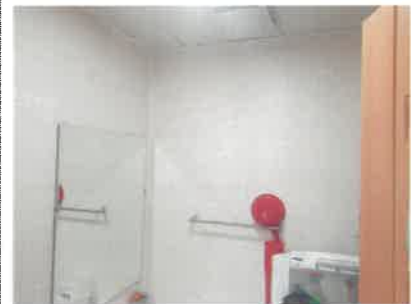
실 명		휴게실	실 명		영양사실	실 명		화장실
조사 결과		석면함유자재 없음	조사 결과		석면함유자재 없음	조사 결과		석면함유자재 없음
자재현황	지붕재	-	자재현황	지붕재	-	자재현황	지붕재	-
	천장재	석고보드		천장재	텍스		천장재	SMC
	벽 재	시멘트몰탈		벽 재	시멘트몰탈		벽 재	타일
	바닥재	비닐장판		바닥재	비닐장판		바닥재	타일
석면함유자재	위 치	-	석면함유자재	위 치	-	석면함유자재	위 치	-
	자재명	-		자재명	-		자재명	-
	비 고	-		비 고	-		비 고	-

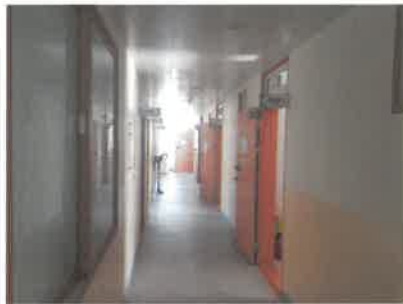
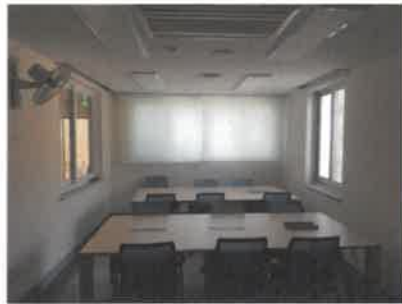
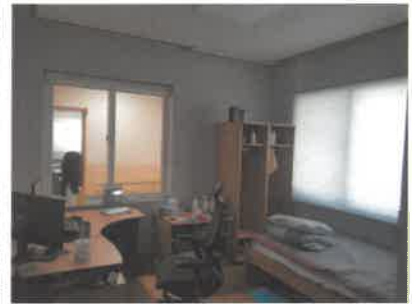
실 명		복도	실 명		면학실	실 명		사감실
조사 결과		석면함유자재 없음	조사 결과		석면함유자재 없음	조사 결과		석면함유자재 없음
자재현황	지붕재	-	자재현황	지붕재	-	자재현황	지붕재	-
	천장재	금속다공텍스		천장재	금속다공텍스		천장재	석고보드
	벽 재	시멘트몰탈		벽 재	시멘트몰탈		벽 재	시멘트몰탈
	바닥재	데코타일		바닥재	데코타일		바닥재	비닐장판
석면함유자재	위 치	-	석면함유자재	위 치	-	석면함유자재	위 치	-
	자재명	-		자재명	-		자재명	-
	비 고	-		비 고	-		비 고	-

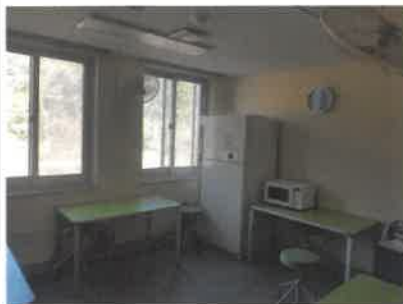
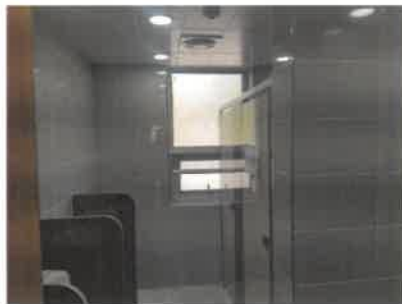
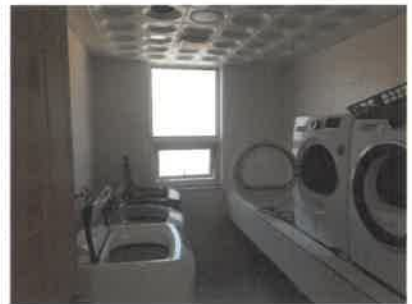
실 명		멀티실	실 명		화장실	실 명		세탁실
조사 결과		석면함유자재 없음	조사 결과		석면함유자재 없음	조사 결과		석면함유자재 없음
자재현황	지붕재	-	자재현황	지붕재	-	자재현황	지붕재	-
	천장재	금속다공텍스		천장재	금속다공텍스		천장재	SMC
	벽 재	시멘트몰탈		벽 재	타일		벽 재	타일
	바닥재	데코타일		바닥재	타일		바닥재	타일
석면함유자재	위 치	-	석면함유자재	위 치	-	석면함유자재	위 치	-
	자재명	-		자재명	-		자재명	-
	비 고	-		비 고	-		비 고	-

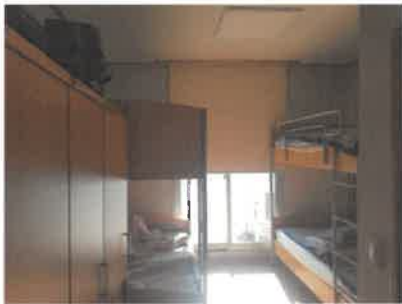
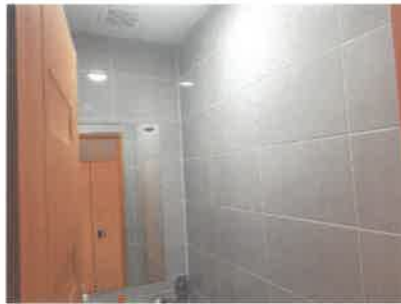
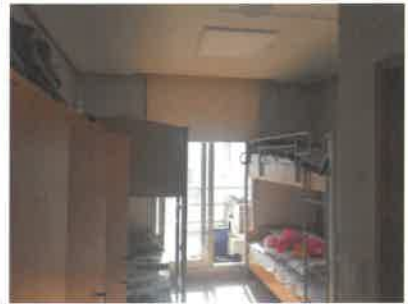
실 명		204호	실 명		204호 화장실	실 명		207호
조사 결과		석면함유자재 없음	조사 결과		석면함유자재 없음	조사 결과		석면함유자재 없음
자재현황	지붕재	-	자재현황	지붕재	-	자재현황	지붕재	-
	천장재	석고보드		천장재	금속다공텍스		천장재	석고보드
	벽 재	시멘트몰탈		벽 재	타일		벽 재	시멘트몰탈
	바닥재	비닐장판		바닥재	타일		바닥재	비닐장판
석면함유자재	위 치	-	석면함유자재	위 치	-	석면함유자재	위 치	-
	자재명	-		자재명	-		자재명	-
	비 고	-		비 고	-		비 고	-

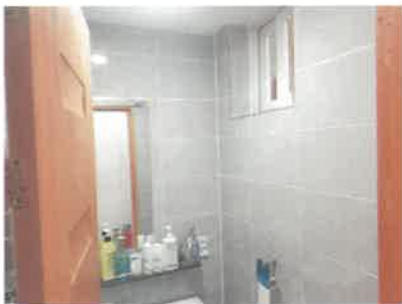
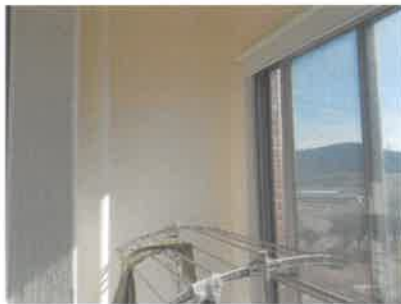
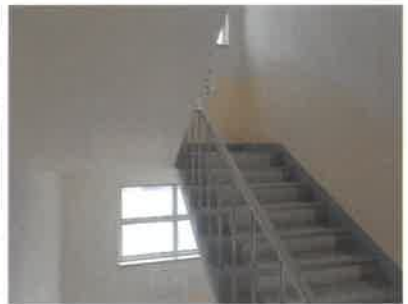
실 명		207호 화장실	실 명		207호 베란다	실 명		계단(좌)
조사 결과		석면함유자재 없음	조사 결과		석면함유자재 없음	조사 결과		석면함유자재 없음
자재현황	지붕재	-	자재현황	지붕재	-	자재현황	지붕재	-
	천장재	금속다공텍스		천장재	시멘트몰탈		천장재	시멘트몰탈
	벽 재	타일		벽 재	시멘트몰탈		벽 재	시멘트몰탈
	바닥재	타일		바닥재	타일		바닥재	데코타일
석면함유자재	위 치	-	석면함유자재	위 치	-	석면함유자재	위 치	-
	자재명	-		자재명	-		자재명	-
	비 고	-		비 고	-		비 고	-

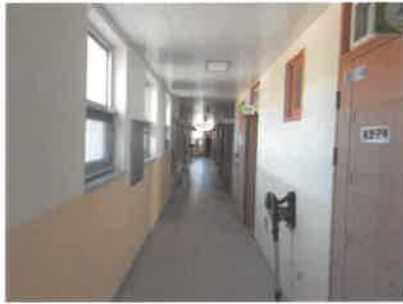
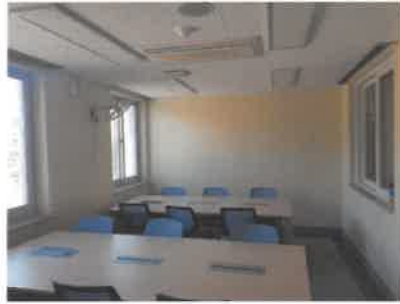
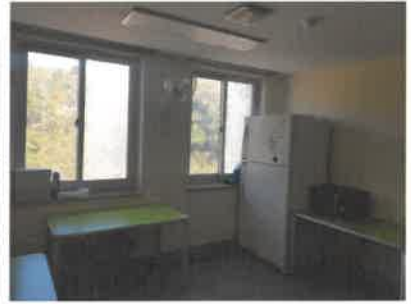
실 명		복도	실 명		면학실	실 명		멀티실
조사 결과		석면함유자재 없음	조사 결과		석면함유자재 없음	조사 결과		석면함유자재 없음
자재현황	지붕재	-	자재현황	지붕재	-	자재현황	지붕재	-
	천장재	금속다공텍스		천장재	텍스		천장재	텍스
	벽 재	시멘트몰탈		벽 재	시멘트몰탈		벽 재	시멘트몰탈
	바닥재	데코타일		바닥재	데코타일		바닥재	데코타일
석면함유자재	위 치	-	석면함유자재	위 치	-	석면함유자재	위 치	-
	자재명	-		자재명	-		자재명	-
	비 고	-		비 고	-		비 고	-

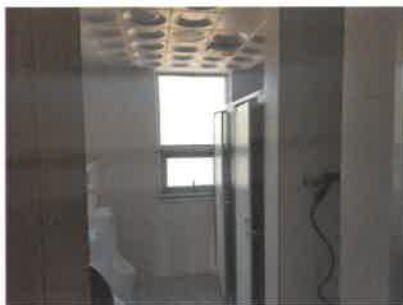
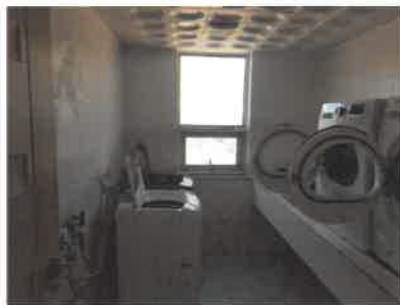
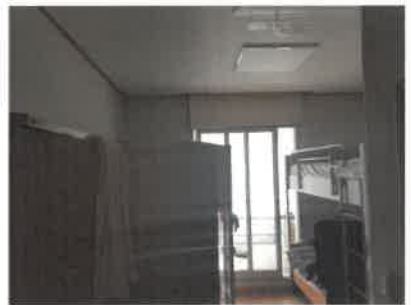
실 명		화장실	실 명		세탁실	실 명		301호
조사 결과		석면함유자재 없음	조사 결과		석면함유자재 없음	조사 결과		석면함유자재 없음
자재현황	지붕재	-	자재현황	지붕재	-	자재현황	지붕재	-
	천장재	금속다공텍스		천장재	SMC		천장재	석고보드
	벽 재	타일		벽 재	타일		벽 재	시멘트몰탈
	바닥재	타일		바닥재	타일		바닥재	비닐장판
석면함유자재	위 치	-	석면함유자재	위 치	-	석면함유자재	위 치	-
	자재명	-		자재명	-		자재명	-
	비 고	-		비 고	-		비 고	-
