석면해체 · 제거 사업장의 석면비산 측정 결과보고서

석면비산측정 결과표

측정의뢰자 (석면해체·제거업자)	현장명(공사명·작업명)		
	2015년 염전생산시설(창고, 해주) 슬레이트 처리사업		
	현장 소재지		
	전라남도 신안군 지도읍 가정길 80-25, 26 일대		
	업자명(상호) (주)미래환경		
대표자		전화번호	
조 정 의		061-261-5658

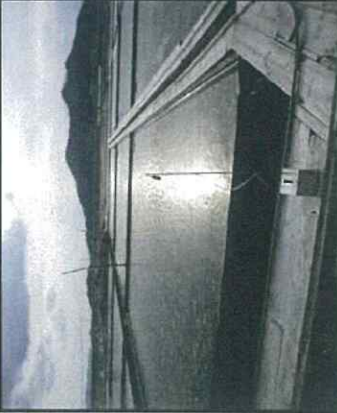
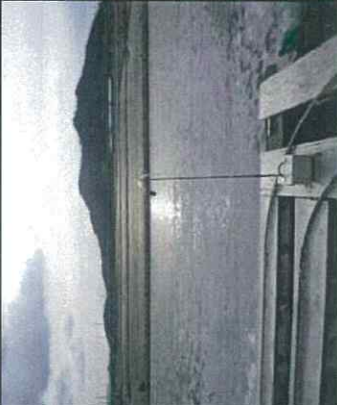
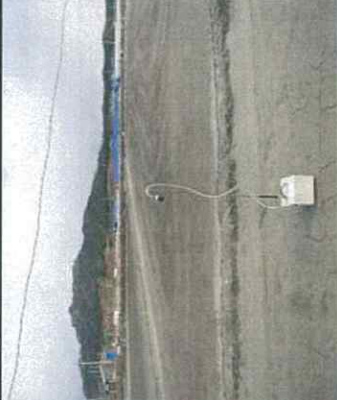
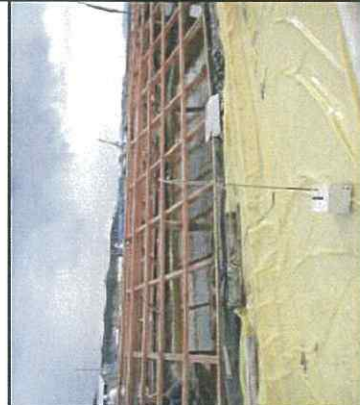
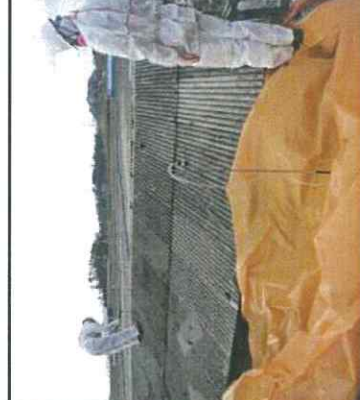
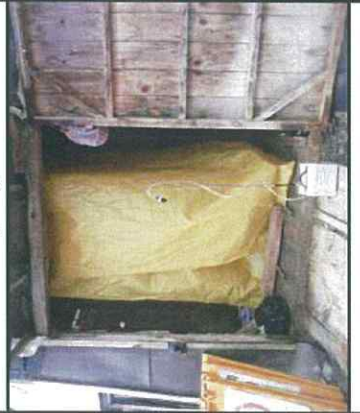
현장 사진

<sampling-#1>	<sampling-#2>	<sampling-#3>

<sampling-#4>	<sampling-#5>	<sampling-#6>

<sampling-#7>

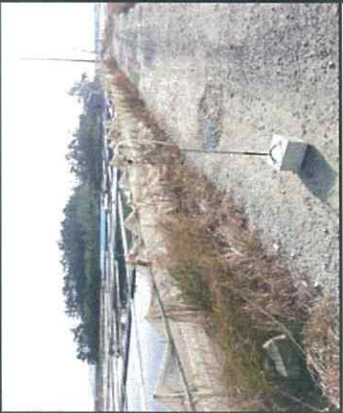
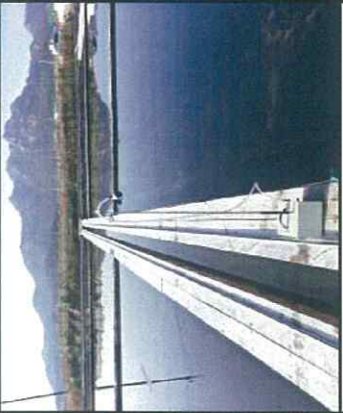
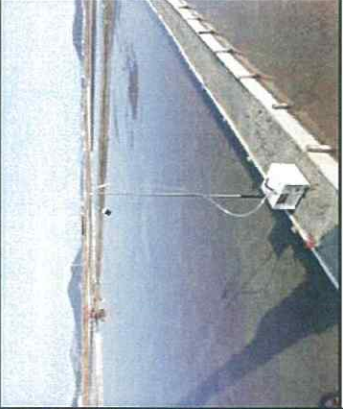
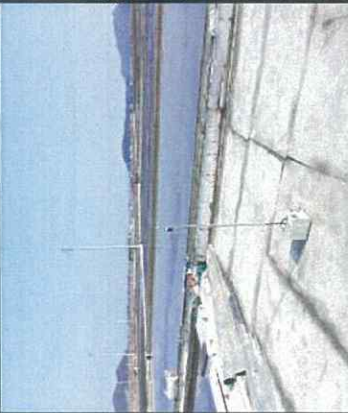
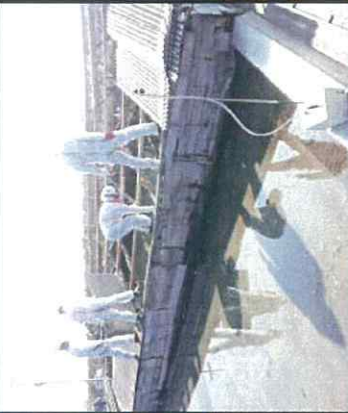
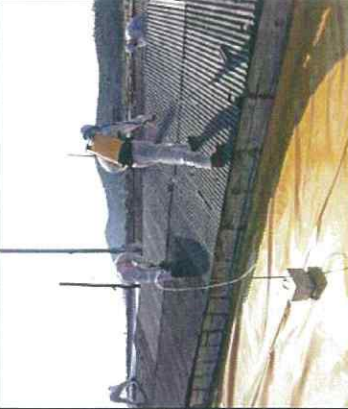
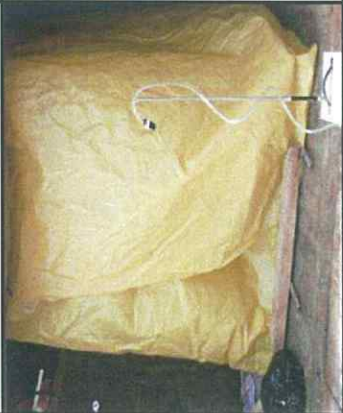
현장 사진

<sampling-#1>	<sampling-#2>	<sampling-#3>

<sampling-#4>	<sampling-#5>	<sampling-#6>

<sampling-#7>
