석면비산정도측정 결과보고서

[공사명 : 신안군 압해 마산지구 새뜰마을사업]

석면해체·제거 사업장의 석면비산 측정 결과보고서

석면비산측정 결과표

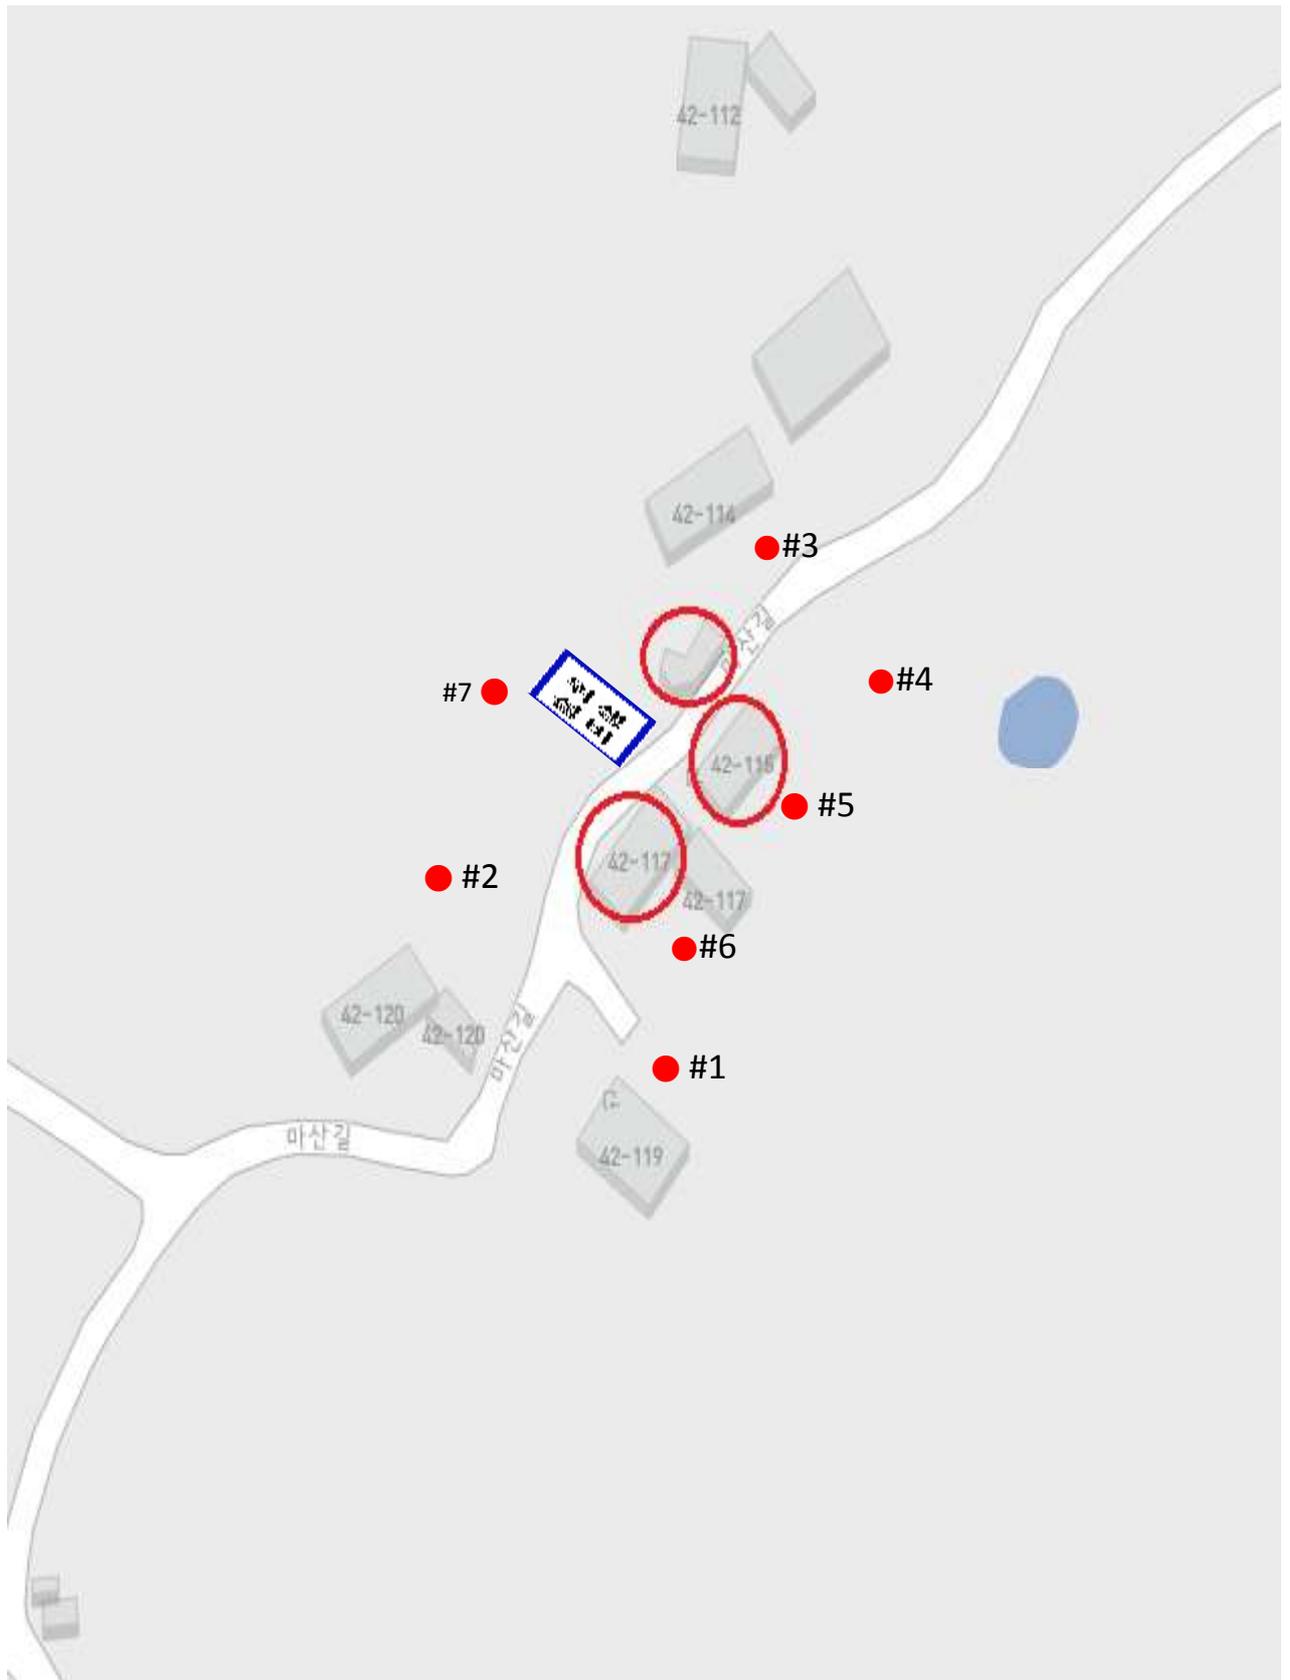
-측정 위치도

전라남도 신안군 압해읍 마산길 42-114,42-115,42-117 일대

● : 측정 위치

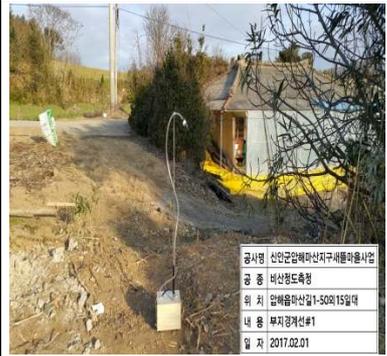
<table border="1" data-bbox="459 443 603 555"> <tr><td>공사명</td><td>신안군암해마산지구새물마을사업</td></tr> <tr><td>공종</td><td>비산정도측정</td></tr> <tr><td>위치</td><td>암해읍마산길1-50의15일대</td></tr> <tr><td>내용</td><td>부지경계선#1</td></tr> <tr><td>일자</td><td>2017.02.01</td></tr> </table>	공사명	신안군암해마산지구새물마을사업	공종	비산정도측정	위치	암해읍마산길1-50의15일대	내용	부지경계선#1	일자	2017.02.01

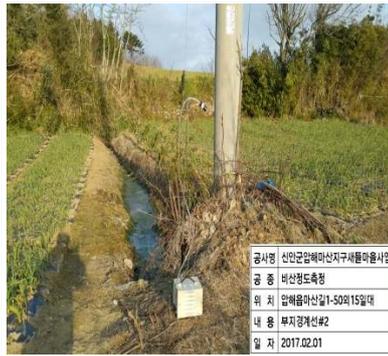
<table border="1" data-bbox="850 443 994 555"> <tr><td>공사명</td><td>신안군암해마산지구새물마을사업</td></tr> <tr><td>공종</td><td>비산정도측정</td></tr> <tr><td>위치</td><td>암해읍마산길1-50의15일대</td></tr> <tr><td>내용</td><td>부지경계선#2</td></tr> <tr><td>일자</td><td>2017.02.01</td></tr> </table>	공사명	신안군암해마산지구새물마을사업	공종	비산정도측정	위치	암해읍마산길1-50의15일대	내용	부지경계선#2	일자	2017.02.01

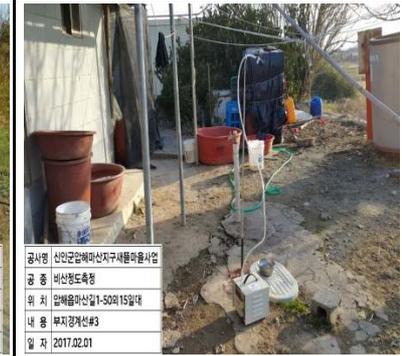
<table border="1" data-bbox="1163 443 1307 555"> <tr><td>공사명</td><td>신안군암해마산지구새물마을사업</td></tr> <tr><td>공종</td><td>비산정도측정</td></tr> <tr><td>위치</td><td>암해읍마산길1-50의15일대</td></tr> <tr><td>내용</td><td>부지경계선#3</td></tr> <tr><td>일자</td><td>2017.02.01</td></tr> </table>	공사명	신안군암해마산지구새물마을사업	공종	비산정도측정	위치	암해읍마산길1-50의15일대	내용	부지경계선#3	일자	2017.02.01

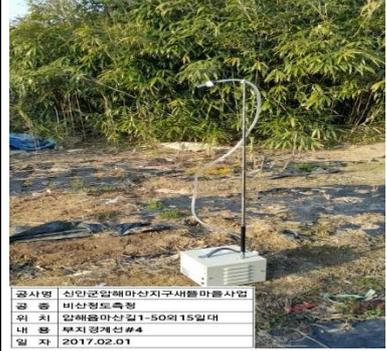
<table border="1" data-bbox="236 891 491 958"> <tr><td>공사명</td><td>신안군암해마산지구새물마을사업</td></tr> <tr><td>공종</td><td>비산정도측정</td></tr> <tr><td>위치</td><td>암해읍마산길1-50의15일대</td></tr> <tr><td>내용</td><td>부지경계선#4</td></tr> <tr><td>일자</td><td>2017.02.01</td></tr> </table>	공사명	신안군암해마산지구새물마을사업	공종	비산정도측정	위치	암해읍마산길1-50의15일대	내용	부지경계선#4	일자	2017.02.01

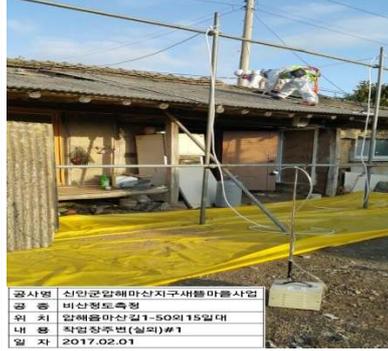
<table border="1" data-bbox="628 891 884 958"> <tr><td>공사명</td><td>신안군암해마산지구새물마을사업</td></tr> <tr><td>공종</td><td>비산정도측정</td></tr> <tr><td>위치</td><td>암해읍마산길1-50의15일대</td></tr> <tr><td>내용</td><td>작업장주변(실외)#1</td></tr> <tr><td>일자</td><td>2017.02.01</td></tr> </table>	공사명	신안군암해마산지구새물마을사업	공종	비산정도측정	위치	암해읍마산길1-50의15일대	내용	작업장주변(실외)#1	일자	2017.02.01

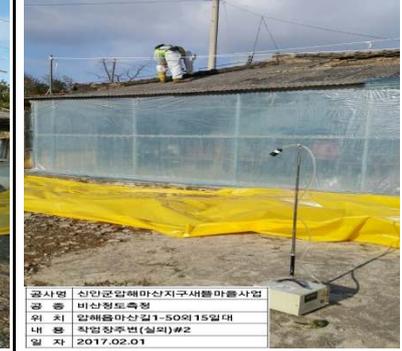
<table border="1" data-bbox="1021 891 1276 958"> <tr><td>공사명</td><td>신안군암해마산지구새물마을사업</td></tr> <tr><td>공종</td><td>비산정도측정</td></tr> <tr><td>위치</td><td>암해읍마산길1-50의15일대</td></tr> <tr><td>내용</td><td>작업장주변(실외)#2</td></tr> <tr><td>일자</td><td>2017.02.01</td></tr> </table>	공사명	신안군암해마산지구새물마을사업	공종	비산정도측정	위치	암해읍마산길1-50의15일대	내용	작업장주변(실외)#2	일자	2017.02.01

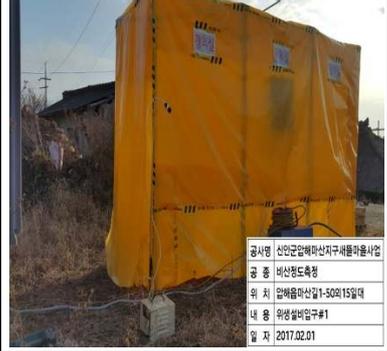
<table border="1" data-bbox="475 1249 619 1361"> <tr><td>공사명</td><td>신안군암해마산지구새물마을사업</td></tr> <tr><td>공종</td><td>비산정도측정</td></tr> <tr><td>위치</td><td>암해읍마산길1-50의15일대</td></tr> <tr><td>내용</td><td>위생설비입구#1</td></tr> <tr><td>일자</td><td>2017.02.01</td></tr> </table>	공사명	신안군암해마산지구새물마을사업	공종	비산정도측정	위치	암해읍마산길1-50의15일대	내용	위생설비입구#1	일자	2017.02.01

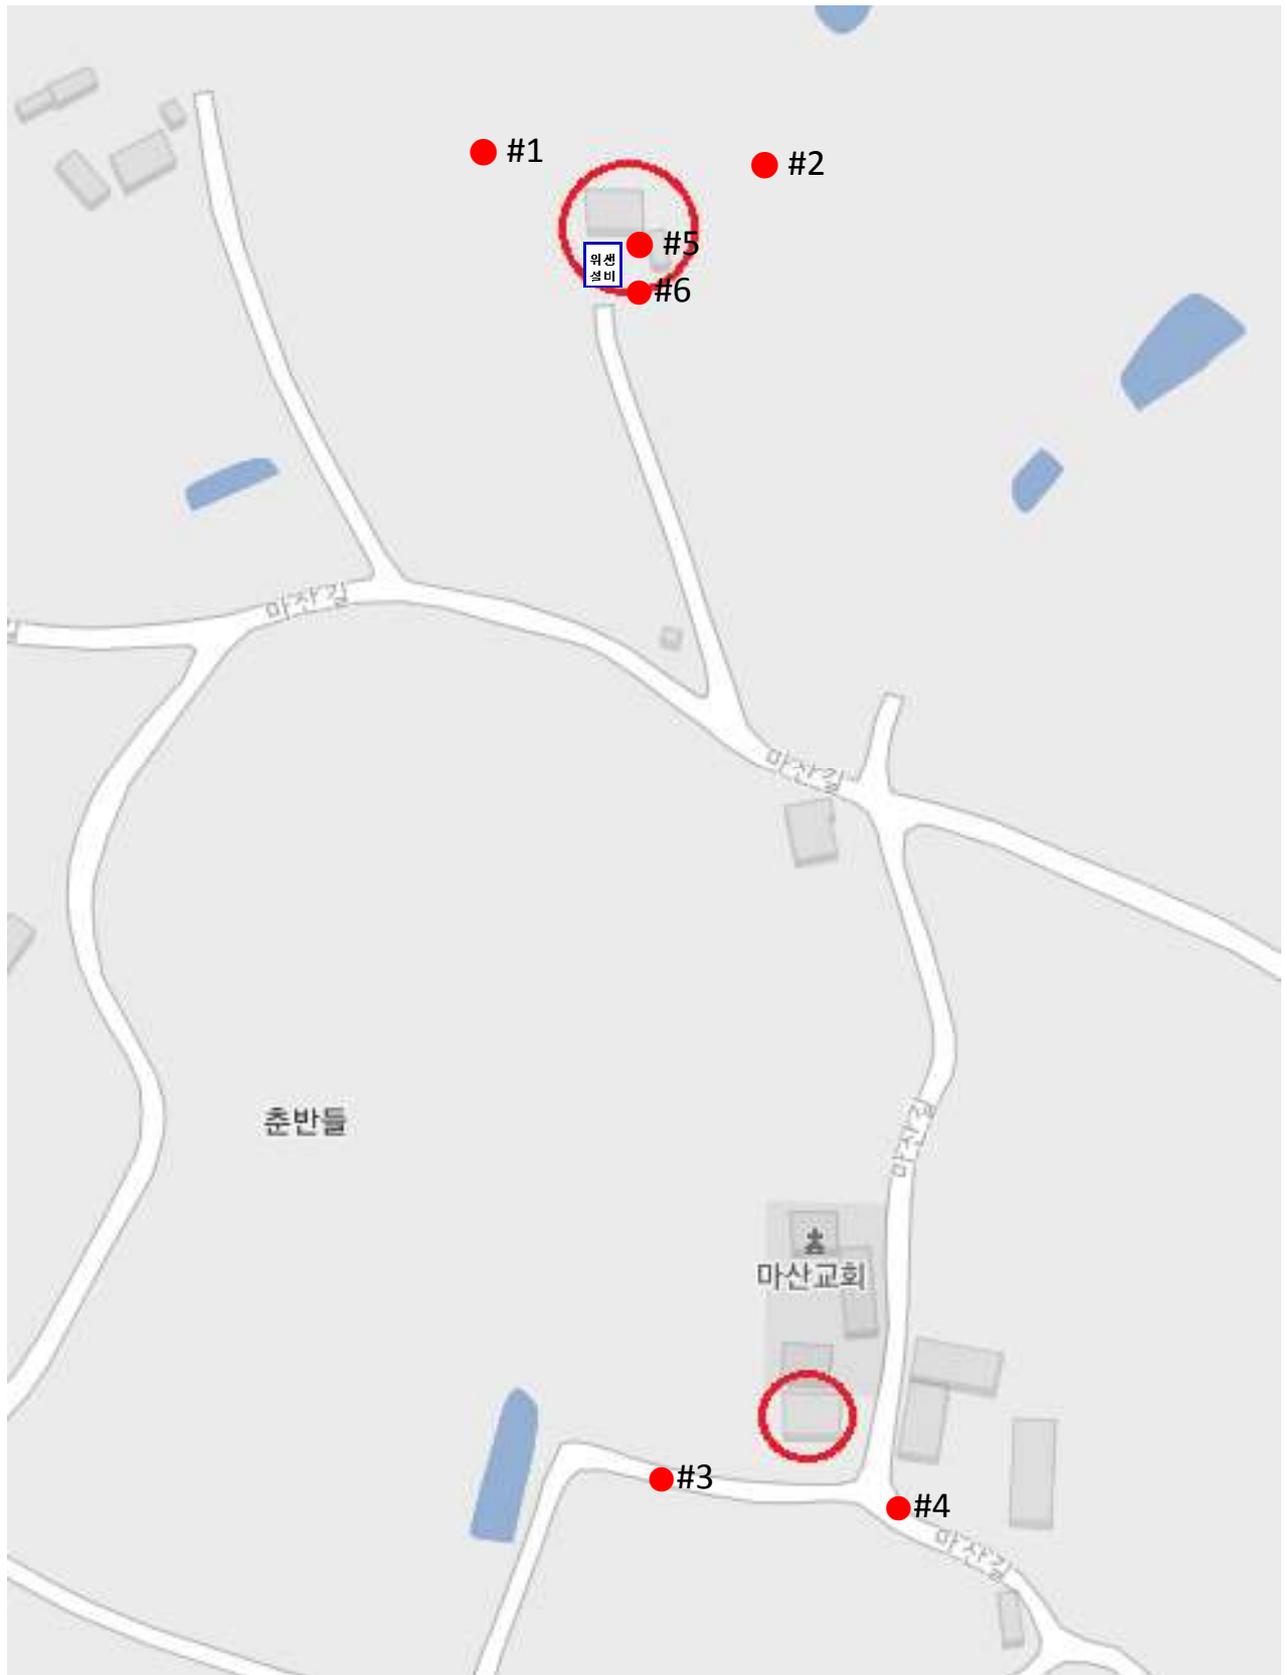
-측정 위치도

전라남도 신안군 압해읍 마산길 42-4, 54 일대

● : 측정 위치
