# 석면비산측정 결과보고서

- 도초초 본관동 석면 해체제거공사 -

**(주)대한환경컨설팅**  
CO.,LTD Daehan Environment Consulting

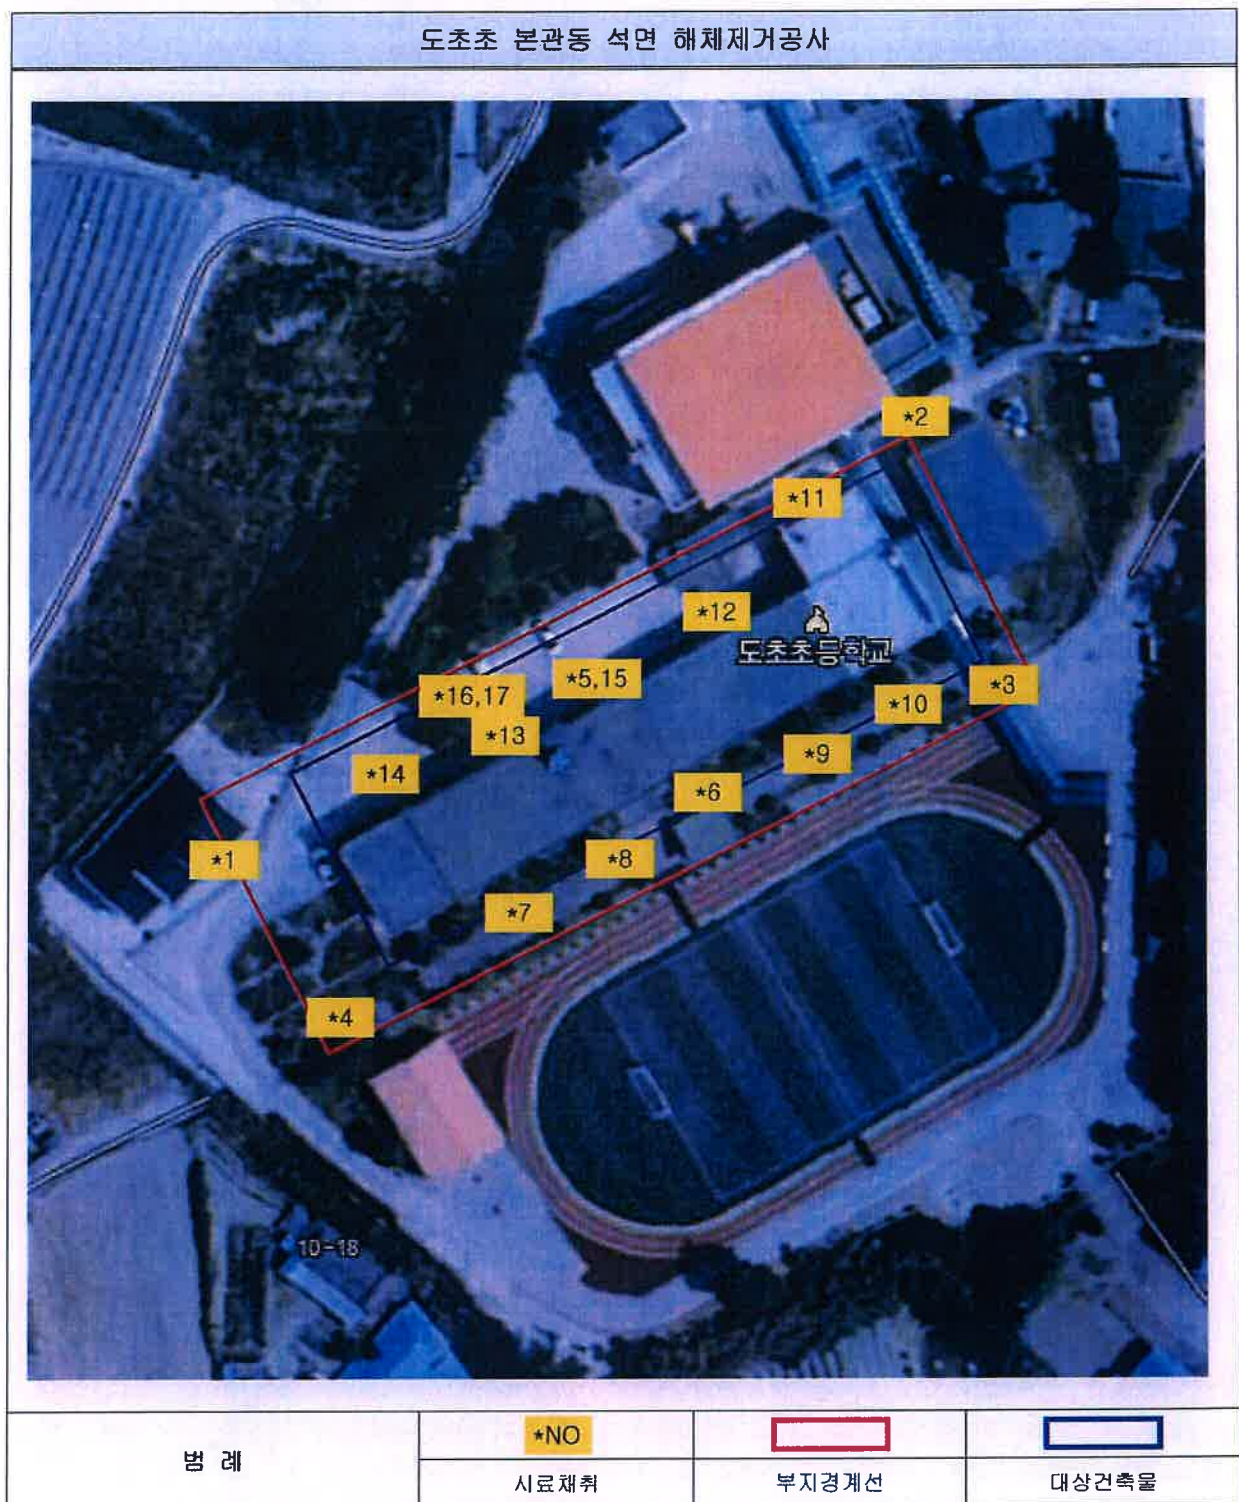
[별첨1] 측정 위치도(측정 장소)

시료 번호	측정 지점	측정 장비 (종류/수량)	유량 (ℓ/분)	측정 일시	측정 결과 (t/cc)	비고
*1	부지경계선1	지역시료채취펌프 SARA-5100	1	10.00	20/02/02	불검출 [검출한계 0.002미만]
*2	부지경계선2	지역시료채취펌프 SARA-5100	1	10.00	20/02/02	불검출 [검출한계 0.002미만]
*3	부지경계선3	지역시료채취펌프 SARA-5100	1	10.00	20/02/02	불검출 [검출한계 0.002미만]
*4	부지경계선4	지역시료채취펌프 SARA-5100	1	10.00	20/02/02	불검출 [검출한계 0.002미만]
*5	위생설비입구	지역시료채취펌프 SARA-5100	1	10.00	20/02/02	불검출 [검출한계 0.002미만]
*6	작업장주변	지역시료채취펌프 SARA-5100	1	10.00	20/02/02	불검출 [검출한계 0.002미만]
*7	음압기배출구1 (본관동 1층)	지역시료채취펌프 SARA-5100	1	10.00	20/02/02	불검출 [검출한계 0.002미만]
*8	음압기배출구2 (본관동 1층)	지역시료채취펌프 SARA-5100	1	10.00	20/02/02	불검출 [검출한계 0.002미만]
*9	음압기배출구3 (본관동 1층)	지역시료채취펌프 SARA-5100	1	10.00	20/02/02	불검출 [검출한계 0.002미만]
*10	음압기배출구4 (본관동 1층)	지역시료채취펌프 SARA-5100	1	10.00	20/02/02	불검출 [검출한계 0.002미만]
*11	음압기배출구5 (본관동 1층)	지역시료채취펌프 SARA-5100	1	10.00	20/02/02	불검출 [검출한계 0.002미만]
*12	음압기배출구6 (본관동 1층)	지역시료채취펌프 SARA-5100	1	10.00	20/02/02	불검출 [검출한계 0.002미만]
*13	음압기배출구7 (본관동 1층)	지역시료채취펌프 SARA-5100	1	10.00	20/02/02	불검출 [검출한계 0.002미만]

*14	음압기배출구8 (본관동 1층)	지역시료채취펌프 SARA-5100	1	10.00	20/02/02	불검출 [검출한계 0.002미만]
*15	폐기물반출구	지역시료채취펌프 SARA-5100	1	10.00	20/02/02	불검출 [검출한계 0.002미만]
*16	폐기물보관지점1	지역시료채취펌프 SARA-5100	1	10.00	20/02/02	불검출 [검출한계 0.002미만]
*17	폐기물보관지점2	지역시료채취펌프 SARA-5100	1	10.00	20/02/02	불검출 [검출한계 0.002미만]
비 고

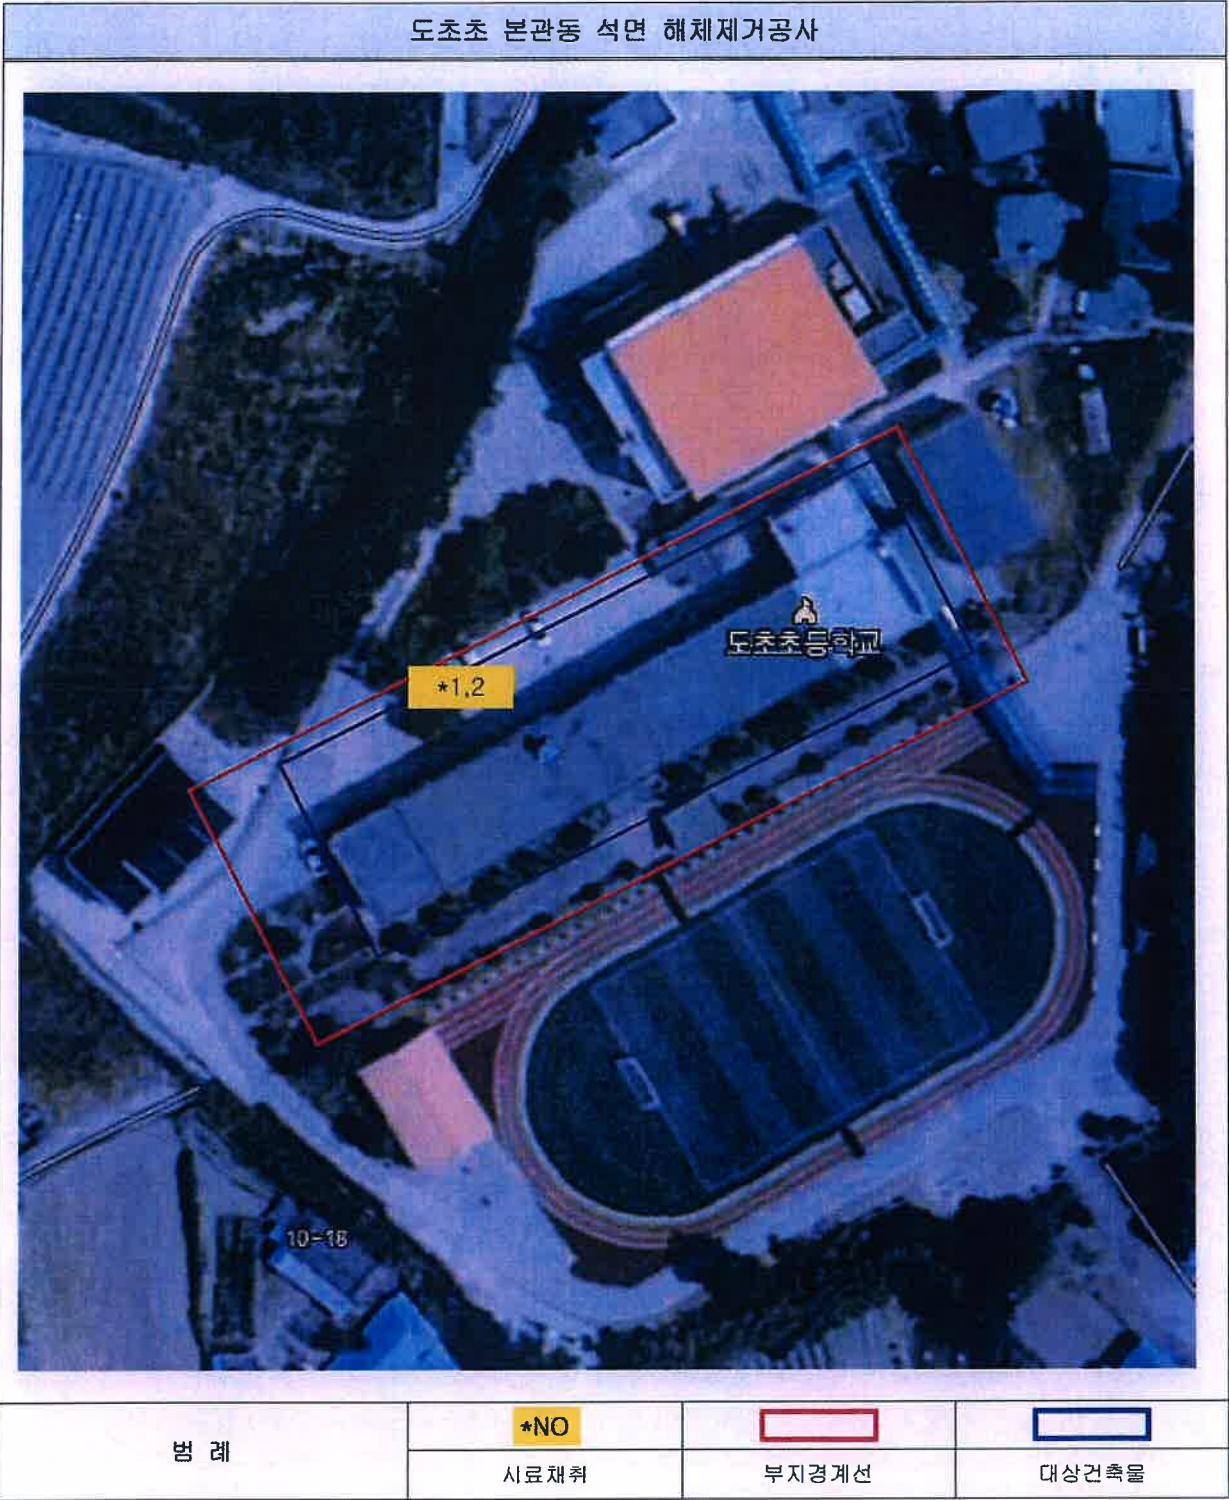
[별 첨1] 측정 위치도(측정 장소)

시료 번호	측정 지점	측정 장비 (종류/수량)	유량 (ℓ/분)	측정 일시	측정 결과 (f/cc)	비고
*1	폐기물보관지점1	지역시료채취펌프 SARA-5100	1	10.00	20/02/03	불검출 [검출한계 0.002미만]
*2	폐기물보관지점2	지역시료채취펌프 SARA-5100	1	10.00	20/02/03	불검출 [검출한계 0.002미만]
비 고
