수 신 : 신안군청
참 조 : 석면철거 비산정도측정 용역 담당자
제 목 : 장산 작은미술관 조성사업 지정폐기물 철거공사 석면비산측정
결과보고서 제출 건.

석면비산정도측정 결과보고서

[공사명 : 장산 작은미술관 조성사업
지정폐기물 철거공사]

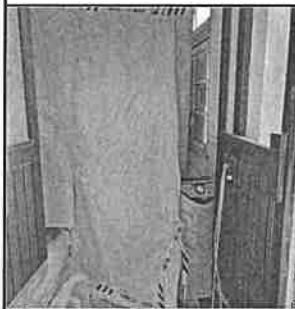
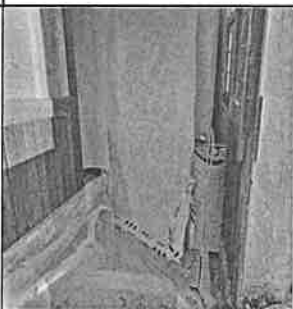
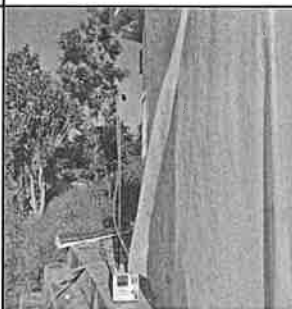
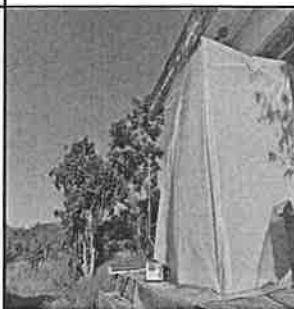
| 위 생 설 비 입 구 | 위생설비입구#1(시작) | 위생설비입구#1(종료) | 위생설비입구#2(시작) | 위생설비입구#2(종료) |

| 분 류 | 시료 번호 | 측정 위치 | 측정시간(분) | 평균유속 (ℓ/min) | 유 량 (ℓ) | 측정농도 (개/mm ³) | 초과 여부 |
|---|---|---|---|---|---|---|---|
| 위생설비입구 (2point) | #6 | 입구로부터 1m 이내 | 7:57 ~ 8:42 | 9.12 | 415.98 | 0.0012 | 미만 |
| | #7 | 입구로부터 1m 이내 | 10:23 ~ 11:08 | 9.10 | 409.50 | 0.0004 | 미만 |

| | 측정 시작 시간 : 7:57 | 측정 종료 시간 : 8:42 | 측정 시작 시간 : 10:23 | 측정 종료 시간 : 11:08 |

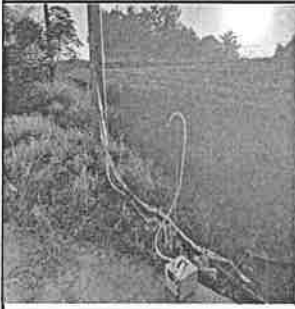
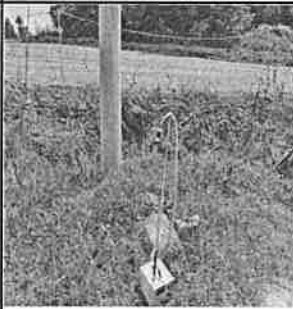
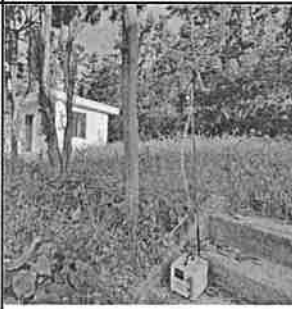
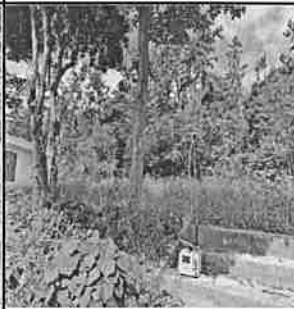
| | 부지경계선#1(시작) | 부지경계선#1(종료) | 부지경계선#2(시작) | 부지경계선#2(종료) |

| 분 류 | 시료 번호 | 측정 위치 | 측정시간(분) | 평균유속 (ℓ/min) | 유 량 (ℓ) | 측정농도 (개/mm ³) | 초과 여부 |
|---|---|---|---|---|---|---|---|
| 부지경계선 (4point) | #1 | 남 방향 | 7:37 ~ 11:47 | 9.67 | 2450.39 | 0.0000 | 미만 |
| | #2 | 동 방향 | 7:40 ~ 11:50 | 9.70 | 2457.99 | 0.0000 | 미만 |

| | 측정 시작 시간 : 7:37 | 측정 종료 시간 : 11:47 | 측정 시작 시간 : 7:40 | 측정 종료 시간 : 11:50 |

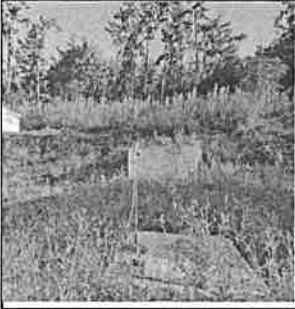
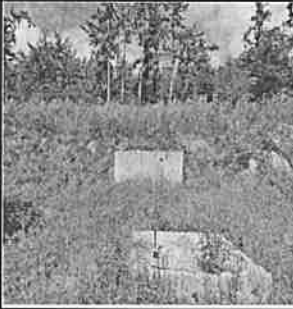
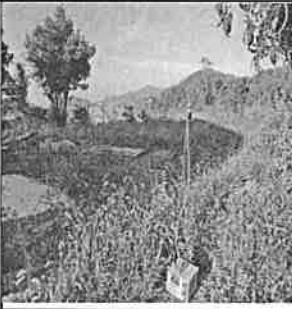
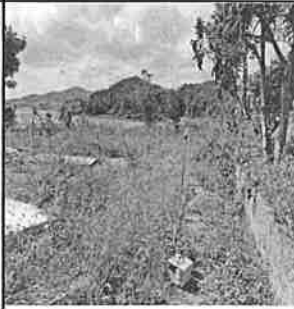
| | 부지경계선#3(시작) | 부지경계선#3(종료) | 부지경계선#4(시작) | 부지경계선#4(종료) |

| 분 류 | 시료 번호 | 측정 위치 | 측정시간(분) | 평균유속 (ℓ/min) | 유 량 (ℓ) | 측정농도 (개/mm ³) | 초과 여부 |
|---|---|---|---|---|---|---|---|
| | #3 | 북 방향 | 7:44 ~ 11:54 | 9.69 | 2455.46 | 0.0000 | 미만 |
| | #4 | 서 방향 | 7:48 ~ 11:58 | 9.66 | 2447.86 | 0.0000 | 미만 |

| | 측정 시작 시간 : 7:44 | 측정 종료 시간 : 11:54 | 측정 시작 시간 : 7:48 | 측정 종료 시간 : 11:58 |

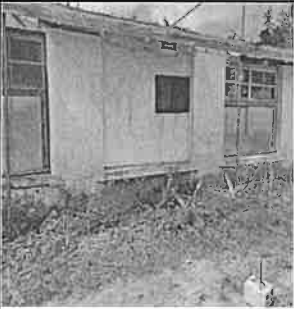
| 구 분 | 사진 및 설명 | | | 작업일 |
|---|---|---|--|---|
| 작업장 주변 실외 | 작업장주변#1(시작) | 작업장주변#1(종료) | - | - |

| 분 류 | 시료 번호 | 측정 위치 | 측정시간(분) | 평균유속 (ℓ/min) | 유 량 (ℓ) | 측정농도 (개/mm ³) | 초과 여부 |
|---|---|---|---|---|---|---|---|
| 작업장주변 (1point) | #5 | 실 외 | 14:28 ~ 16:38 | 9.28 | 1194.38 | 0.0004 | 미만 |

| 구 분 | 사진 및 설명 | | | 작업일 |
|---|---|---|--|---|
| | 측정 시작 시간 : 14:28 | 측정 종료 시간 : 16:38 | - | - |

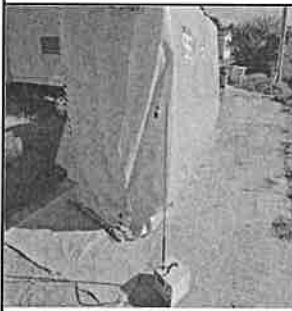
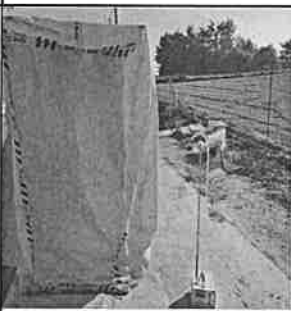
| 위생설비입구 | 위생설비입구#1(시작) | 위생설비입구#1(종료) | - | - |

| 분 류 | 시료 번호 | 측정 위치 | 측정시간(분) | 평균유속 (ℓ/min) | 유 량 (ℓ) | 측정농도 (개/mm ²) | 초과 여부 |
|---|---|---|---|---|---|---|---|
| 위생설비입구 (1point) | #7 | 입구로부터 1m 이내 | 7:21 ~ 8:06 | 9.11 | 416.95 | 0.0008 | 미만 |

| | 측정 시작 시간 : 7:21 | 측정 종료 시간 : 8:06 | - | - |

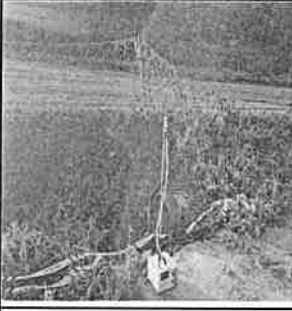
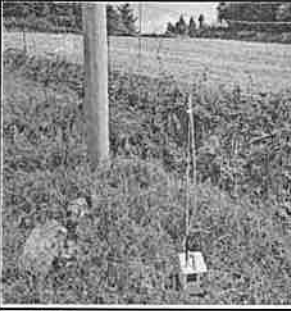
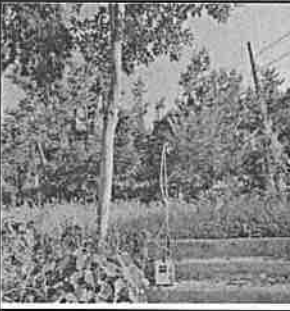
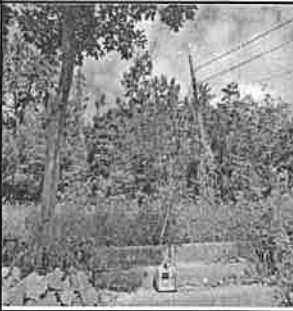
| 부지경계선 | 부지경계선#1(시작) | 부지경계선#1(종료) | 부지경계선#2(시작) | 부지경계선#2(종료) |

| 분 류 | 시료 번호 | 측정 위치 | 측정시간(분) | 평균유속 (ℓ/min) | 유 량 (ℓ) | 측정농도 (개/mm ²) | 초과 여부 |
|---|---|---|---|---|---|---|---|
| 부지경계선 (4point) | #1 | 남 방향 | 7:00 ~ 11:10 | 9.69 | 2463.84 | 0.0000 | 미만 |
| | #2 | 동 방향 | 7:04 ~ 11:14 | 9.68 | 2461.30 | 0.0000 | 미만 |

| | 측정 시작 시간 : 7:00 | 측정 종료 시간 : 11:10 | 측정 시작 시간 : 7:04 | 측정 종료 시간 : 11:14 |

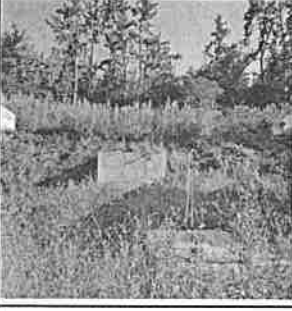
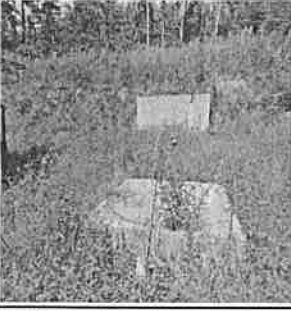
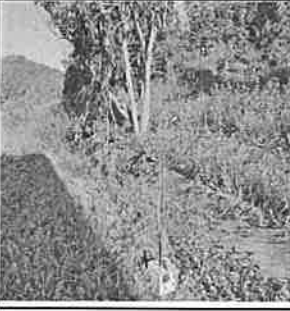
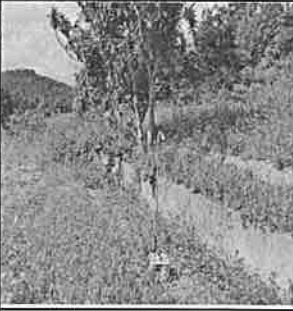
| | 부지경계선#3(시작) | 부지경계선#3(종료) | 부지경계선#4(시작) | 부지경계선#4(종료) |

| 분 류 | 시료 번호 | 측정 위치 | 측정시간(분) | 평균유속 (ℓ/min) | 유 량 (ℓ) | 측정농도 (개/mm ²) | 초과 여부 |
|---|---|---|---|---|---|---|---|
| | #3 | 북 방향 | 7:07 ~ 11:17 | 9.70 | 2466.38 | 0.0000 | 미만 |
| | #4 | 서 방향 | 7:12 ~ 11:22 | 9.72 | 2471.47 | 0.0000 | 미만 |

| | 측정 시작 시간 : 7:07 | 측정 종료 시간 : 11:17 | 측정 시작 시간 : 7:12 | 측정 종료 시간 : 11:22 |
