# 건축물 재조사 보고서

2020년 학교건축물 석면지도 재조사 용역

[ 안좌고등학교 ]

주식회사 새날환경안전연구원

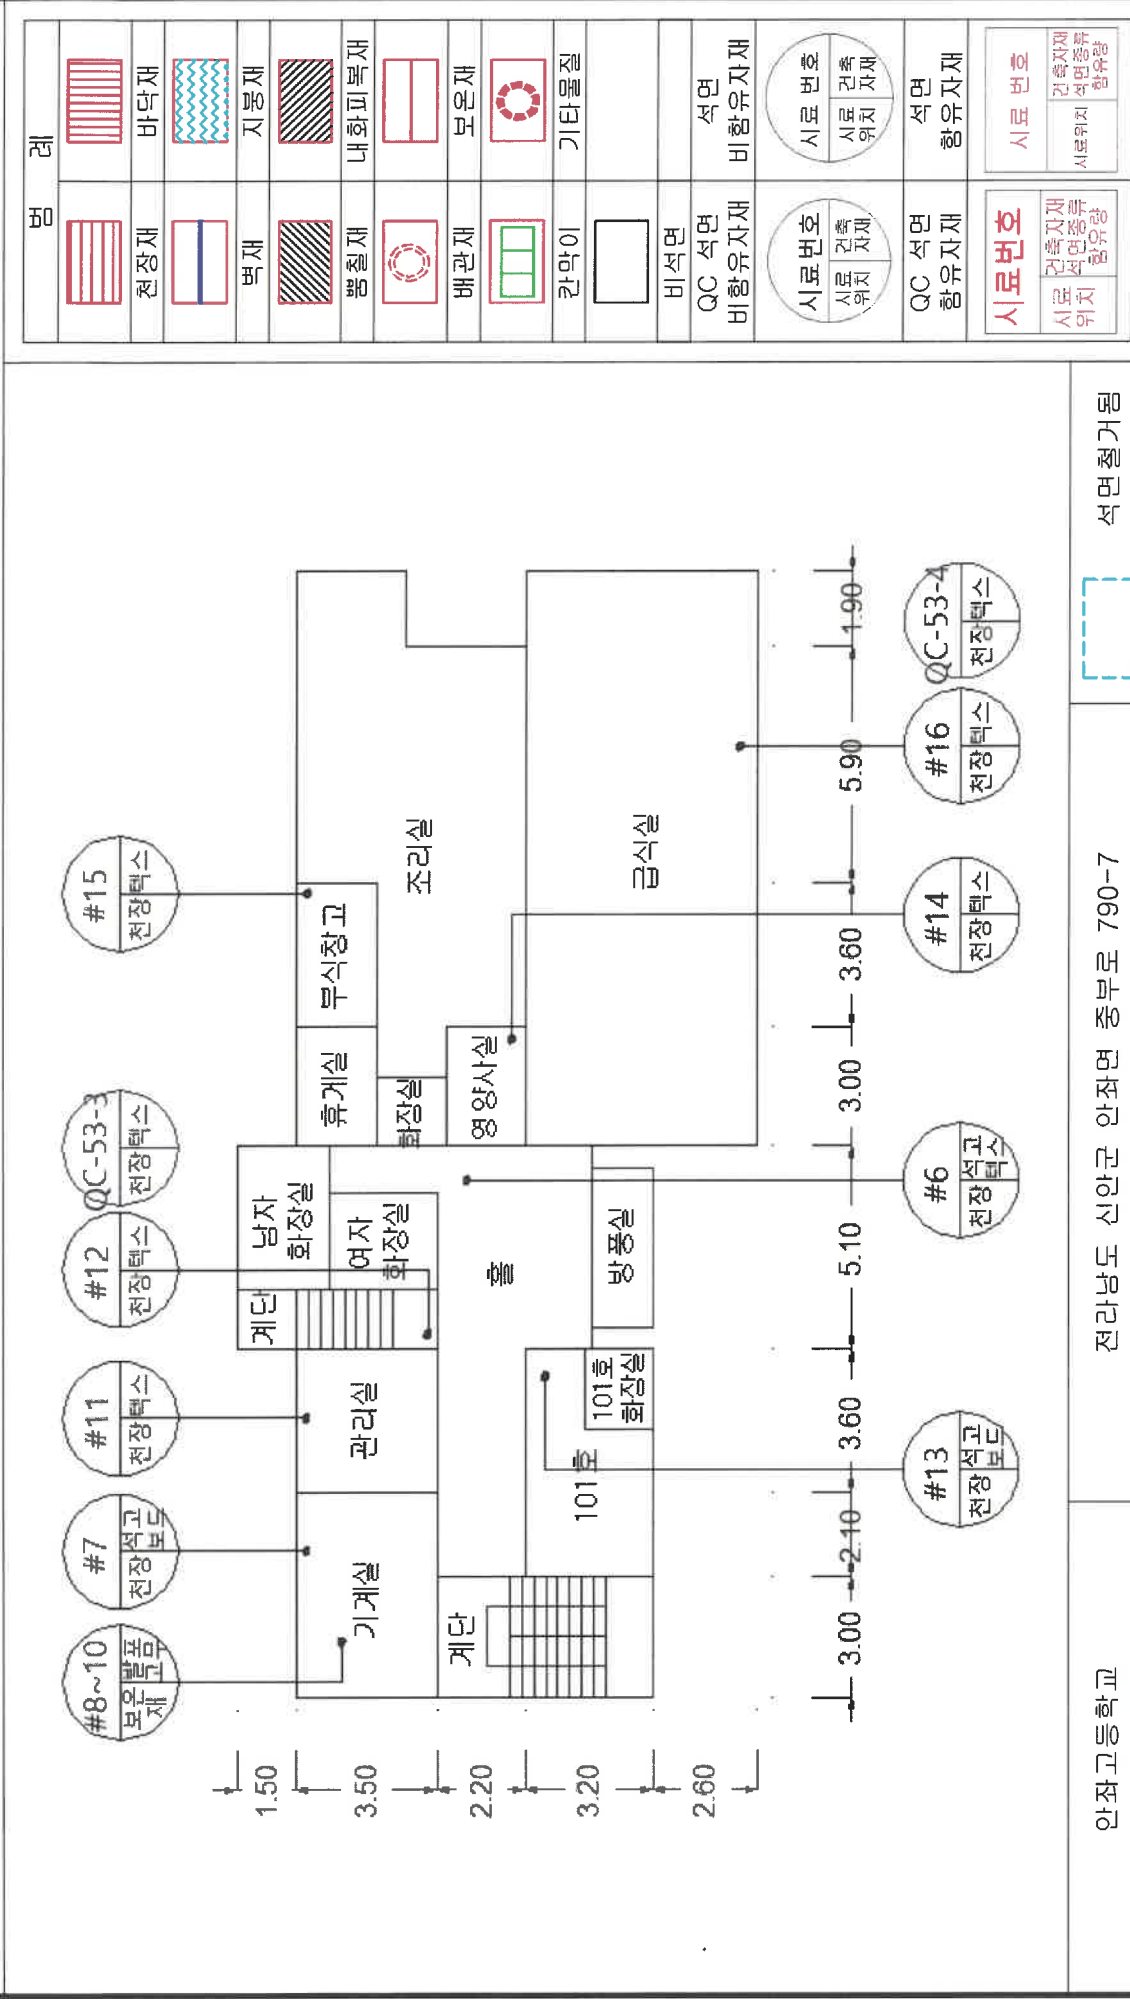
안좌고등학교		전라남도 신안군 안좌면 중부로 790-7		석면철거됨
동명	층구분	도면번호	분석기관	석면 면적 (㎡)
기숙사동	지상 1층	SN20-53-04	주식회사 새날환경안전연구원	-
				조사일시
				2020. 11. 12

시로 번호	시로제취 위치	석면 함유 위치	건축자재	통일물질구역	위해성 평가점수	위해성 등급	관리방안	면적(m²)	석면종류	함양량
#6	출	-	석고텍스	-			해당사항 없음	-	-	-
#7	기계실	-	석고보드	-			해당사항 없음	-	-	-
#8	기계실	-	발포고무	-			해당사항 없음	-	-	-
#9	기계실	-	발포고무	-			해당사항 없음	-	-	-
#10	기계실	-	발포고무	-			해당사항 없음	-	-	-
#11	관리실	-	텍스	-			해당사항 있음	-	-	-
#12	계단	-	텍스	-			해당사항 없음	-	-	-
#13	101호	-	석고보드	-			해당사항 없음	-	-	-
#14	영양사실	-	텍스	-			해당사항 없음	-	-	-
#15	부식창고	-	텍스	-			해당사항 있음	-	-	-
#16	급식실	-	텍스	-			해당사항 없음	-	-	-

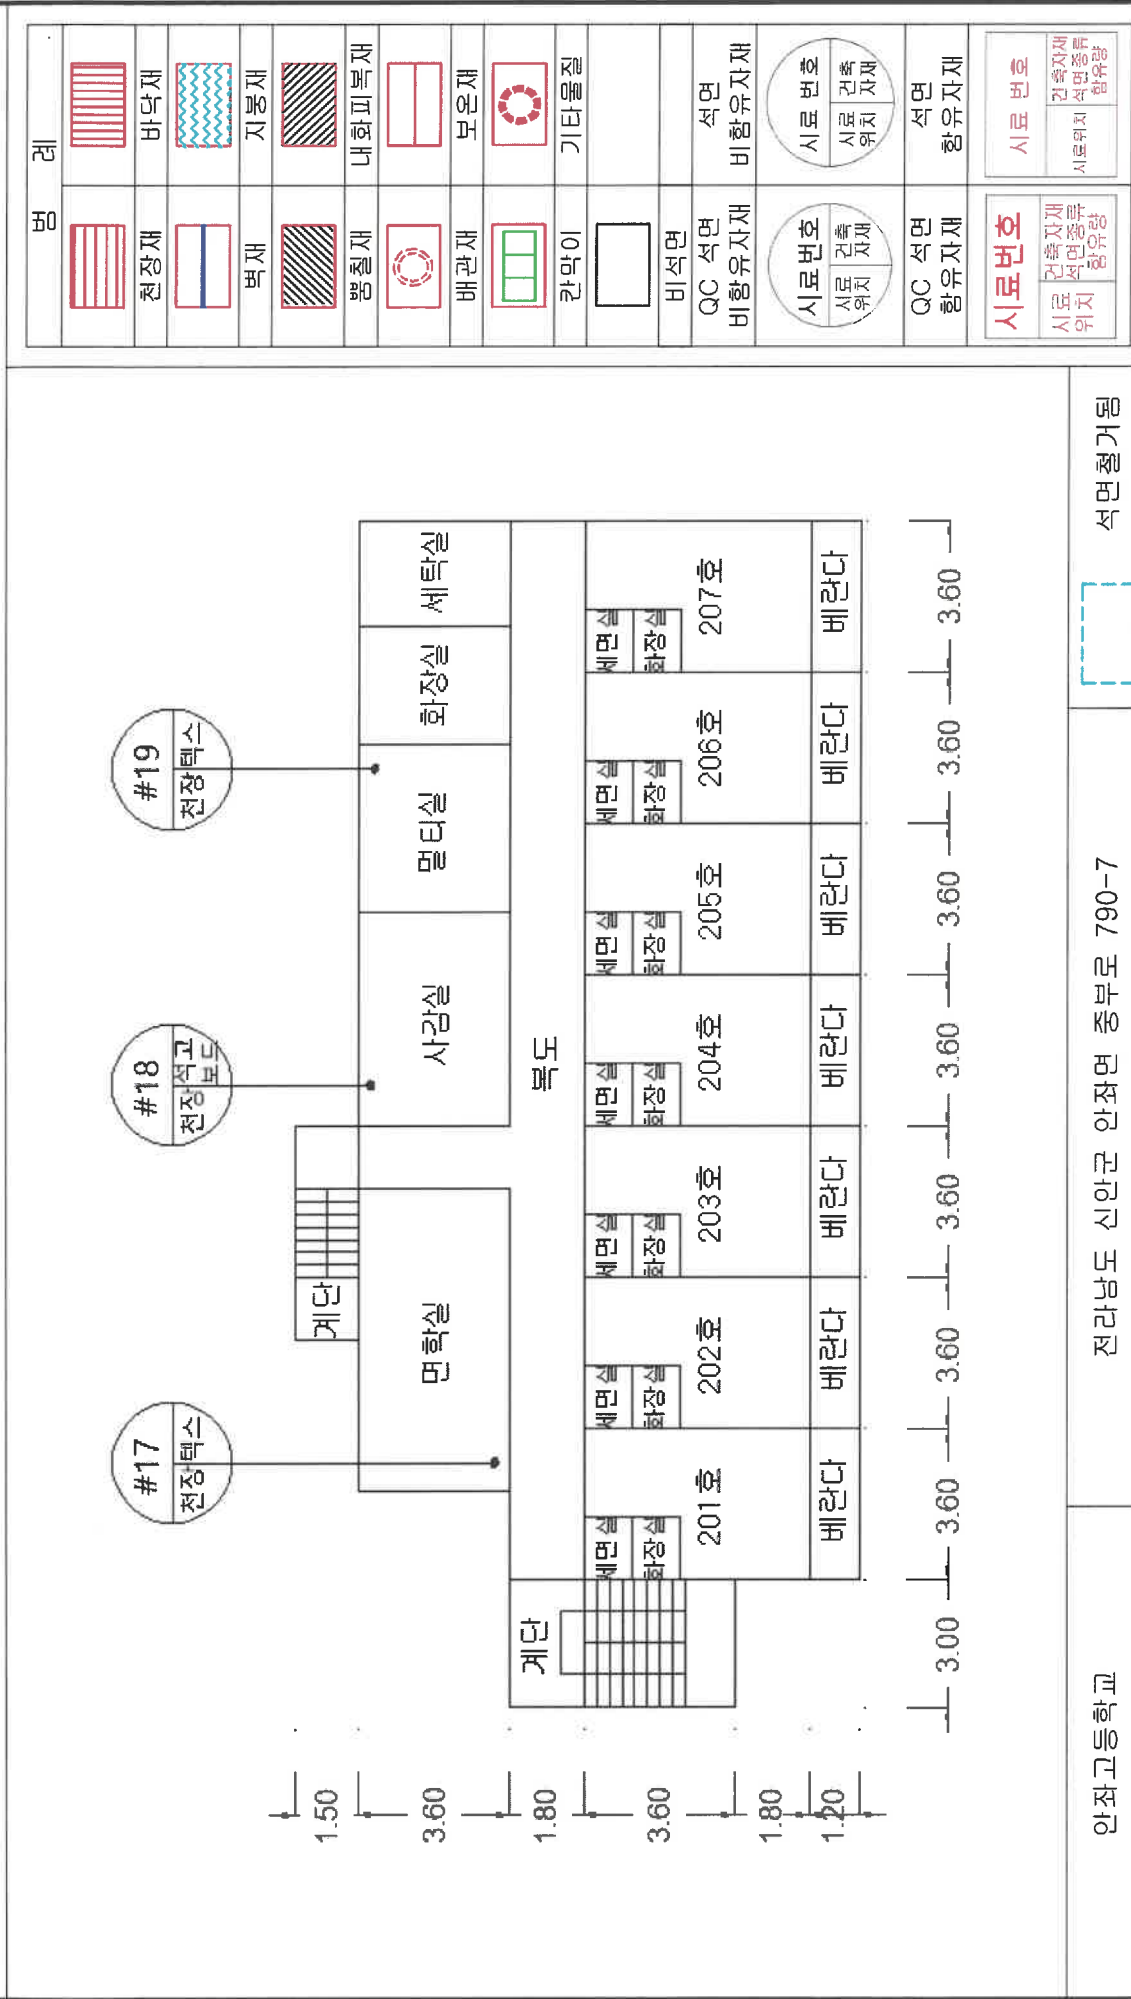
비고	층 구분	도면 번호	관리 기관	석면 면적 (㎡)	조사일시
기숙사동	지상 2층	SN20-53-05	주식회사 새날환경안전연구원	-	2020. 11. 12

시로 번호	시로채취 위치	석면 함유 위치	건축자재	동일물질구역	위해성 평가점수	위해성 등급	관리방안	면적(m <sup>2</sup> )	석면종류	함유량
#17	면학실	-	텍스	-		해당사항 없음		-	-	-
#18	사감실	-	석고보드	-		해당사항 없음		-	-	-
#19	멀티실	-	텍스	-		해당사항 없음		-	-	-

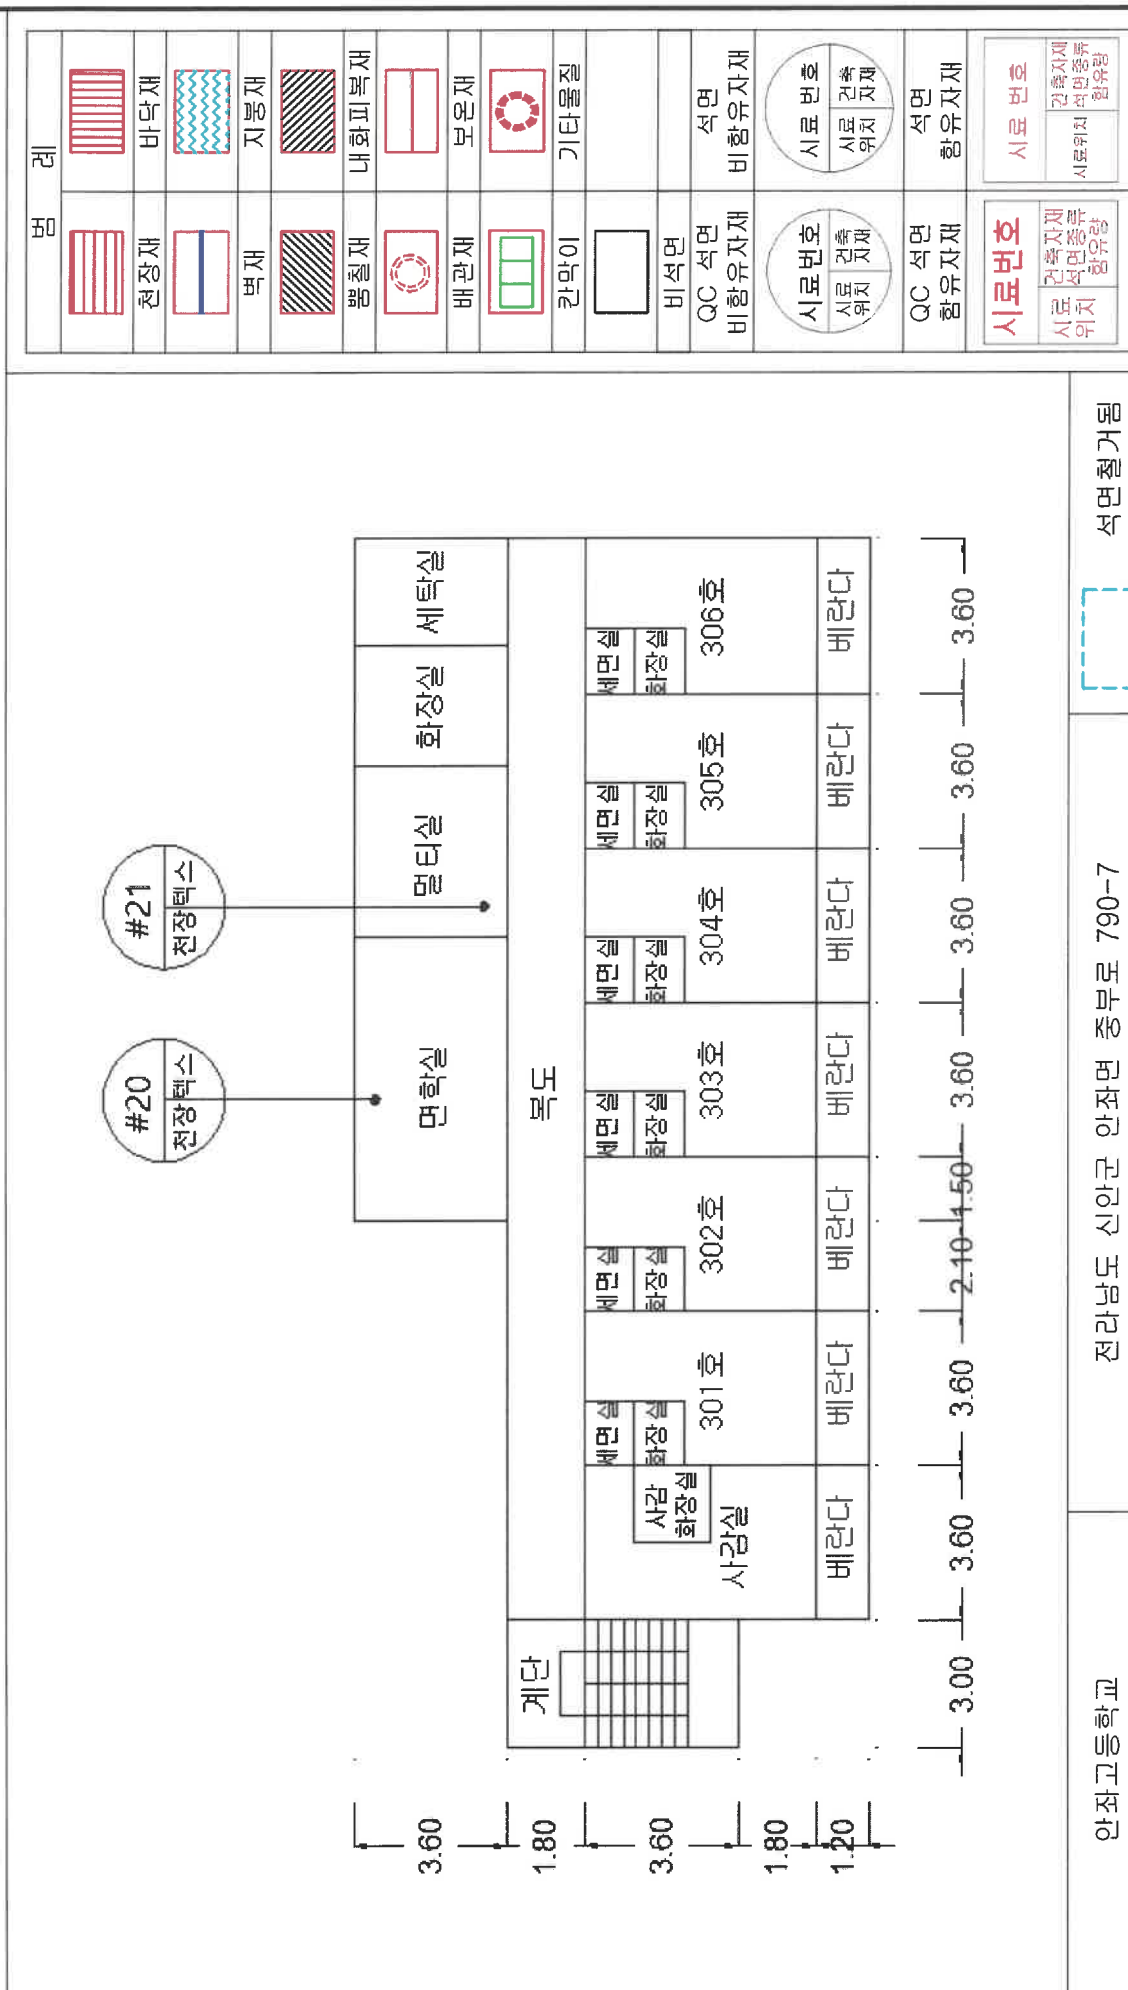
번호	파라미터	단위	판정기관	측면적 (㎡)	조사일시
기숙사용	지상 3층	SN20-53-06	주식회사 새남환경안전연구원	-	2020. 11. 12

시료 번호	시료채취 위치	석면함유 위치	건축자재	동일물질구역	위해성 평가점수	위해성 등급	관리방안	면적(m <sup>2</sup> )	석면종류	함유량
#20	면학실	-	텍스	-		해당사항 없음		-	-	-
#21	멀티실	-	텍스	-		해당사항 없음		-	-	-

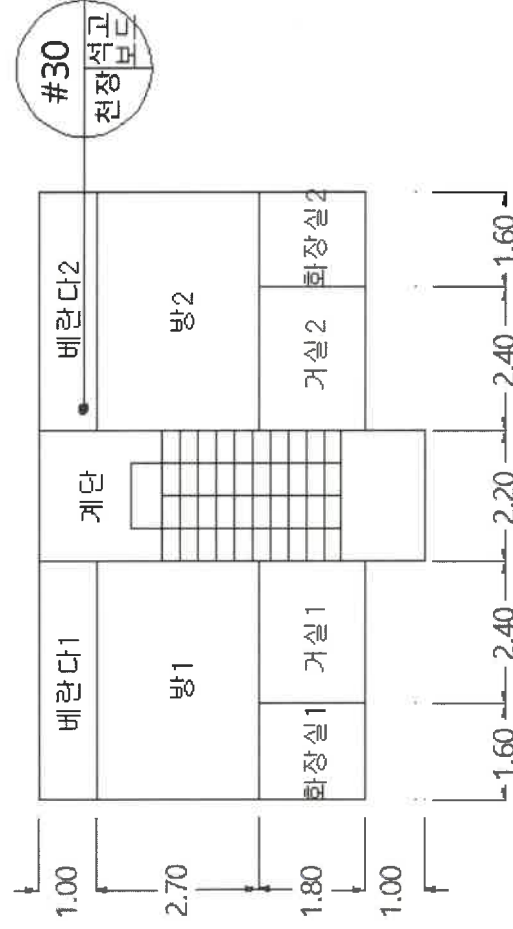
인적고등학교		전라남도 신안군 안좌면 중마로 790-7		<div style="border: 1px dashed blue; width: 100px; height: 100px; display: flex; align-items: center; justify-content: center;">   </div> 석면철거됨
배우	배우	파견기관	파견기관	석면 면적 (㎡)
관사8동	지상 2층		SN20-53-12	-

시료 번호	시료채취 위치	석면 함유 위치	건축 자재	동일 물질 구역	위해성 평가점수	위해성 등급	관리방안	면적(m <sup>2</sup> )	석면종류	함유량
#30	배란다2	-	석고보드	-	해당사항 없음			-	-	-
